**DAIKIN AIR CONDITIONING ARGENTINA S.A.**

## Detalle de ruidos detectados en buses de sistemas VRV

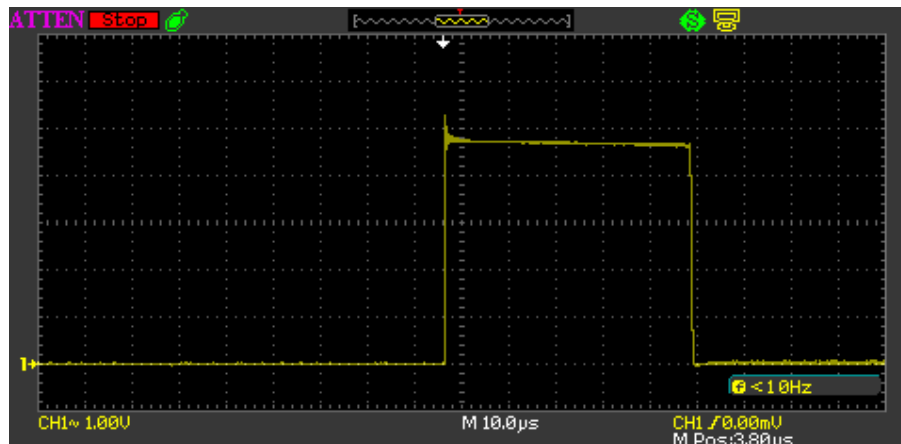
Un bus que tiene una forma de señal como la que se muestra a continuación pertenece a un sistema VRV que no presenta problemas de comunicaciones:

Solo existe un ripple al comenzar el nivel pero, tal como se indica en la siguiente gráfica extraída de los manuales de Daikin, esto no genera errores:

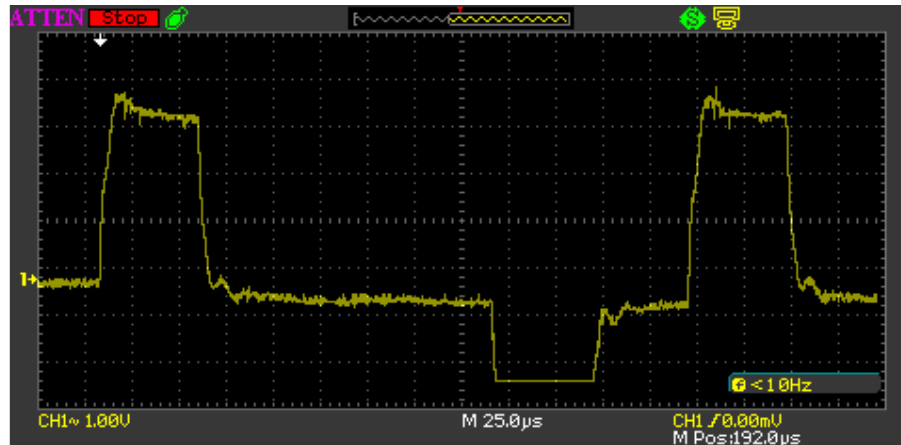
La siguiente captura pertenece a un bus de comunicaciones de un sistema que presentaba fallas continuas:

Los manuales de Daikin muestran como uno de sus ejemplos una señal deformada muy parecida a la capturada (donde el pulso negativo se encuentra recortado respecto al pulso positivo). A continuación se muestra dicha gráfica extraída de los manuales:

Las causas de esta falla según los manuales de Daikin pueden ser problemas en los circuitos de transmisión de las placas electrónicas.

En el caso de la primera señal deformada se instaló en la condensadora una placa amplificadora de señal (provista por Daikin para mejorar la señal del bus) la cual se muestra instalada en la siguiente foto:

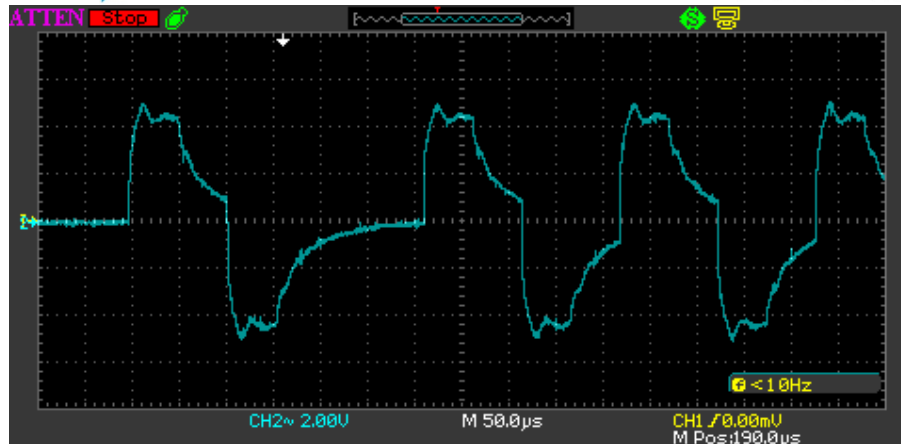
En otro sistema de la misma obra detectamos un sistema que presentaba la siguiente deformación en su bus:

Los manuales de Daikin también muestran dentro de sus ejemplos una señal deformada muy parecida a la anterior, donde los pulsos positivos y negativos son espejados respecto al valor medio de la señal (0 V). Estos pulsos muestran deformaciones tanto en la pendiente de subida (o bajada para los pulsos negativos), como durante el nivel alto (o bajo) y también en la pendiente de bajada (o subida). En la siguiente gráfica se muestra la señal de ejemplo de los manuales:

Las causas de esta deformación pueden deberse a la existencia de muchos metros de cable, muchas unidades conectadas a dicho bus o la existencia de ramales en el cableado.

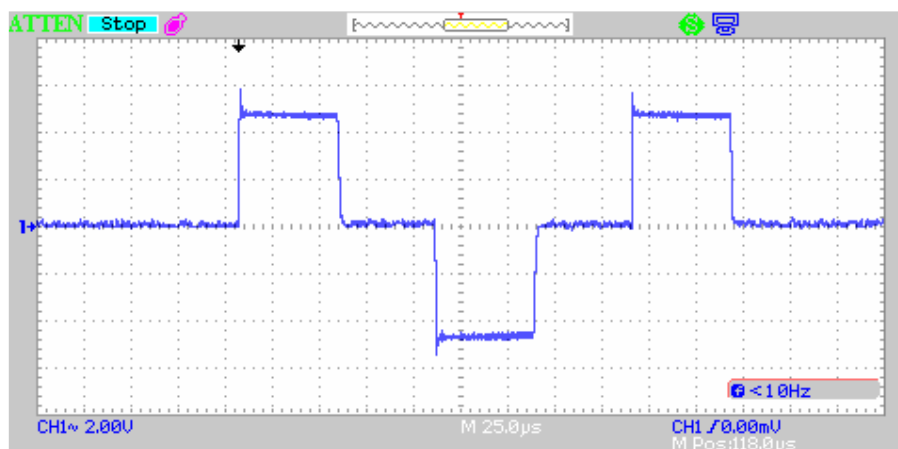
Gracias a ella la señal del bus se corrigió, tal como se puede ver en la siguiente captura:

En conclusión, basándonos en las señales registradas con el osciloscopio podemos confirmar la presencia de importantes deformaciones en los pulsos del protocolo DIIINet (que es el usado en los sistemas VRV). Con la instalación de las placas amplificadoras de señal se puede lograr mejorar la señal.
